サザンクロスルータシステム「AR415S」

バージョンアップ手順書

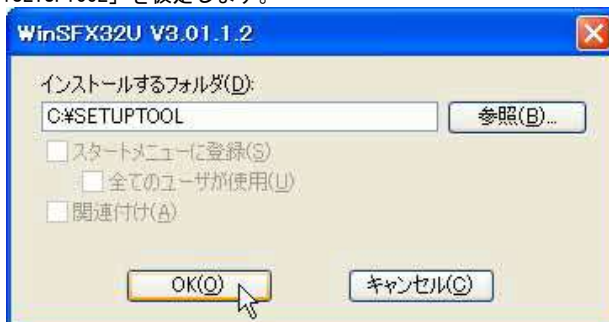
- 1 ファームウェアインストーラーの自己解凍ファイルを用意し、コンピューター上の適当な場所に置いてください。自己解凍ファイルをダブルクリックしてください。
- 2 次のダイアログボックスが現れます。解凍先のフォルダーを指定して、「OK」をクリックしてください。ここでは、解凍先として「C:\SETUPTOOL」を仮定します。

図2.0.1 解凍先のフォルダーを指定

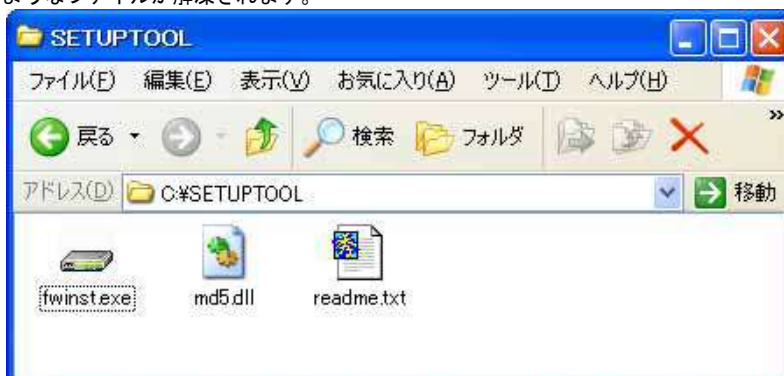
- 3 次のようなファイルが解凍されます。

図2.0.2 解凍されたファイル

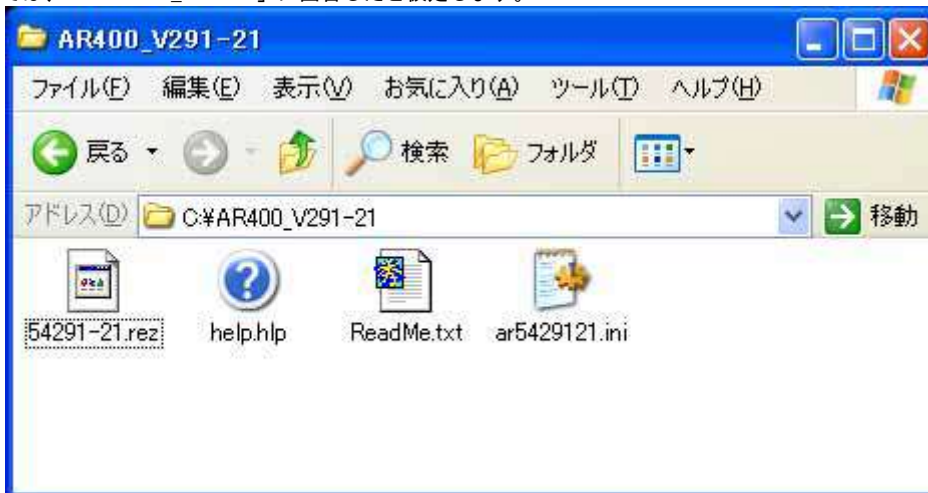
- 1 最新のダウンロードモジュールを用意し、コンピューター上の適当な場所に置いてください。
ダウンロードモジュールをダブルクリックしてください。
- 2 ここでは、「C:\¥AR400_V291-21」に回答したと仮定します。

図3.1.1 解凍先のフォルダーを指定

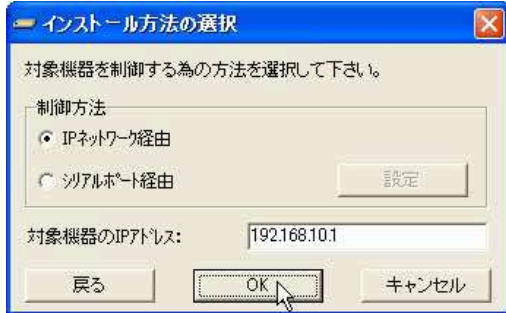
- 7 「IPネットワーク」を選択し、バージョンアップの「対象機器のIPアドレス」を入力して、「OK」をクリックしてください。¹

図3.3.6 ARルータのIPアドレスの入力

¹ 誤ってファームウェアを消去し、さらに電源のオフ/オンまたは「restart reboot」コマンドによる再起動を行ってしまった場合は、「シリアルポート経由」を選択してください。ファームウェアが存在しない状態で、ARルータを起動するとBootROMモードとなり、Telnetは使用できません（tftpはサポート）。

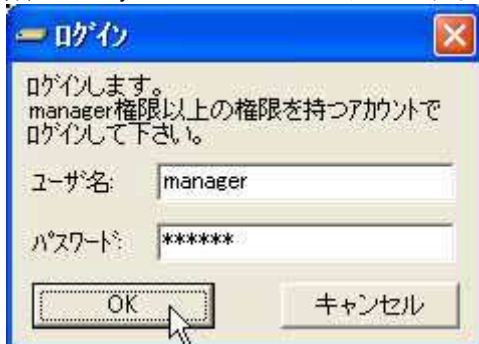
- 8 ユーザー「manager」のパスワード²を入力し、「OK」をクリックしてください。ARルータがセキュリティーモードに設定されている場合、Security Officerレベルのユーザーでログインしてください。²

図3.3.7 ログイン

² ユーザー名「manager」の初期パスワードは「friend」です。

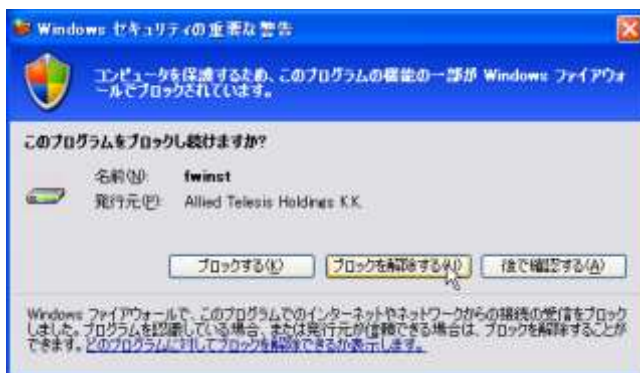
- 10 下記のダイアログボックスが表示されたら、ただちに「ブロックを解除する」をクリックしてください。³

図3.3.9 ファイアウォールからの警告

図3.3.9のダイアログボックスに続いて、次のようなメッセージが表示された場合、ファームウェアのバージョンアップは失敗です。「OK」をクリックすると、ファームウェアインストーラーが終了しますので、図3.3.9の「ブロックを解除する」をクリックして、「fwinst.exe」のアイコンをダブルクリックしてください。（「fwinst.exe」のアイコンをダブルクリックしてください。）から再実行してください。なお、バージョンアップが完了するまで⁴、ARルータの電源オフや再起動を行わないでください。

³ 図3.3.9のダイアログボックスが表示されている間、ファイアウォールは「3. ファームウェアファイルの転送」をブロックしています。一定時間が経過すると、タイムアウトによりファームウェアファイルの転送は失敗します。

⁵ 図3.3.9(p.9)のダイアログボックスで「ブロックする」をクリックすると、この状況に陥ります。

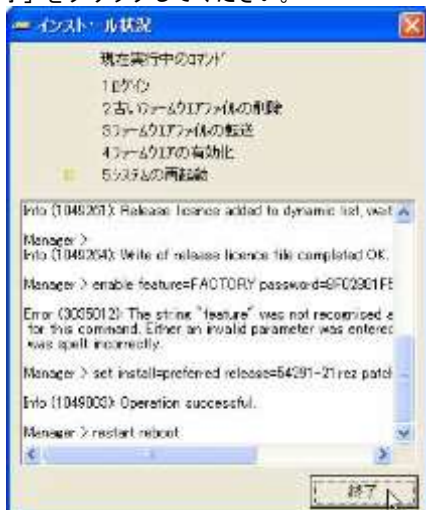
- 13 「終了」をクリックしてください。

図3.3.13 ファームウェアインストーラーの終了

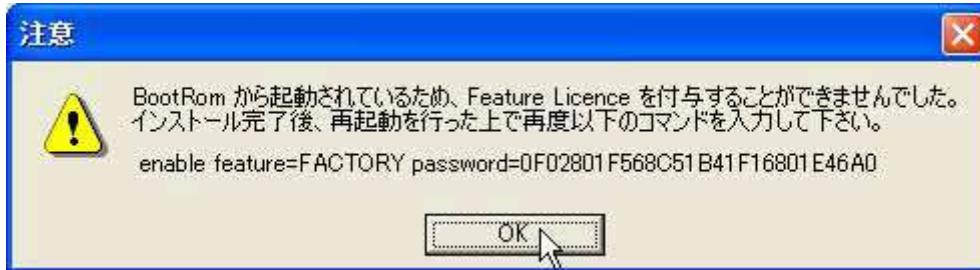
「インストール状況」ダイアログボックスの「現在実行中のコマンド」が「5. システムの再起動」のとき（p. 10 の手順11 の直前）、次のようなメッセージが表示された。

図4. 2. 1 バージョンアップの失敗
